## De reiniging van chirurgische instrumenten - misverstanden over „validatie“

*Diana Bijl, Winfried Michels*

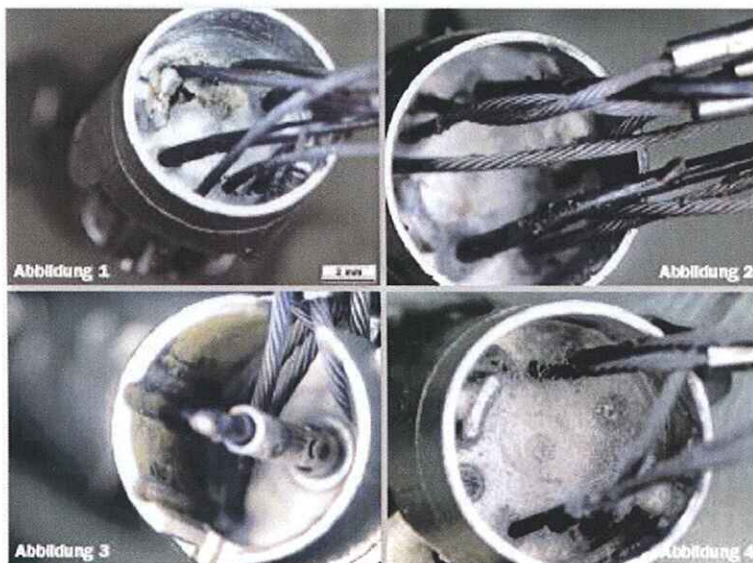
De resultaten van het onderzoek van intussen 30 instrumenten zijn ontvondend. Bij veel instrumenten (bijna 50 %) zijn restverontreinigingen met het blote oog zichtbaar. Bij gebruik van het vergrotingsinstrument konden bij praktisch alle instrumenten verontreinigingen worden vastgesteld. Afbeelding 1 toont ernstige restverontreinigingen bij een instrument (bij de metalen cilinder en de doorvoer voor de Bowden-kabels). Maar ook de Bowden-kabels waren soms ernstig vervuild, zoals op afbeelding 2 te zien is. Ook waren er enkele instrumenten waarbij op de zijwanden van de cilinder groen-bruine afzettingen zichtbaar waren (afbeelding 3). Twee instrumenten hadden ernstige wit-kristallijne verontreinigingen, zoals bijvoorbeeld op afbeelding 4 te zien is.
