Vonken in de buik

Veiligheid van laparoscopische elektrochirurgie

Ido de Boer, klinisch fysicus i.o.

VZI studiedag

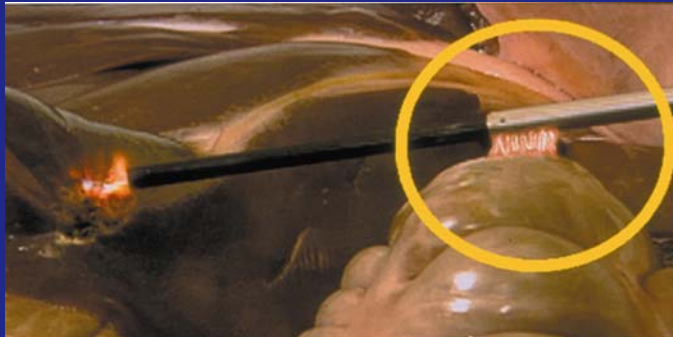
Isolatieschade:

- Veroorzaakt door beweging door trocar (kleppen), sterilisatie, etc.
- Soms (bijna) onzichtbaar

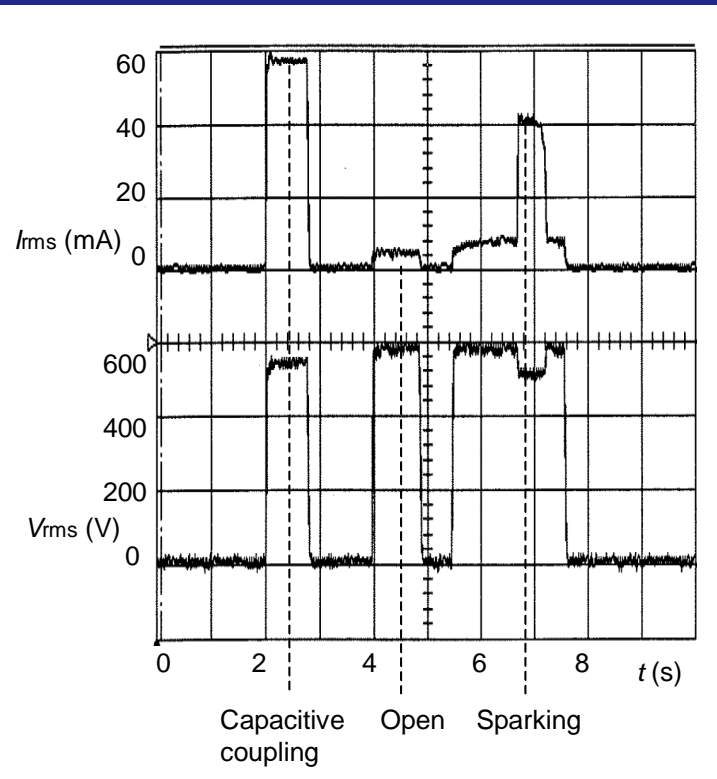
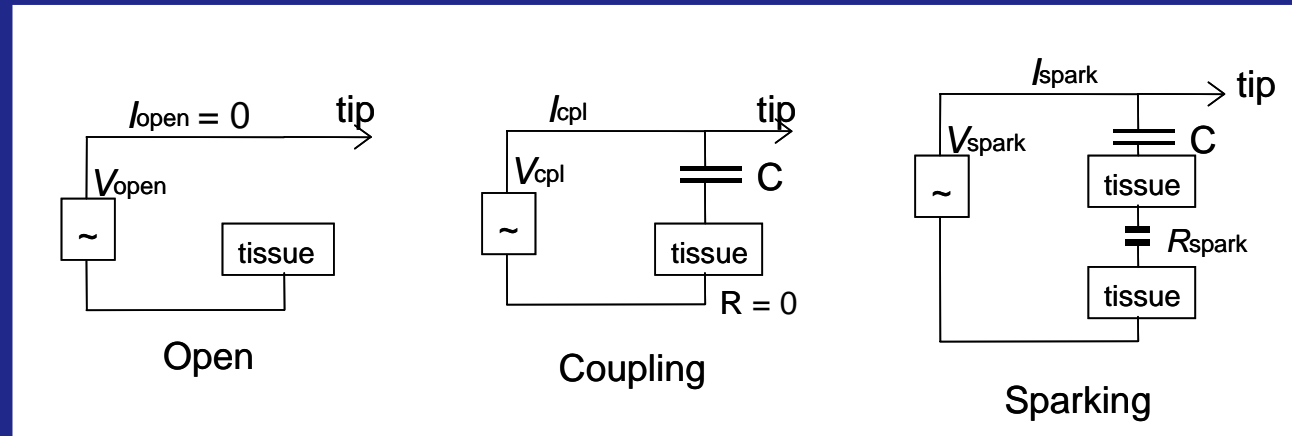
1. Meten $I(t), V(t) \rightarrow P_{rms} = \frac{1}{\Delta t} \int_{t_1}^{t_2} V(t)I(t)dt$

2. Meten rms variabelen \rightarrow

$$P_{rms} = I_{spark} \sqrt{V_{spark}^2 - V_{cpl}^2 \frac{I_{spark}^2}{I_{cpl}^2}}$$

Dissipatie in vonken bij een generator instelling van 50 W

Contact [inch]	C [pF]	X_C [k Ω]	V_{out} (V)	I (mA)	R_{spark} [k Ω]	P_{spark} (W)
4	50	6.3	460	60	4	16
2	32	9.6	520	40	9	14
1	23	13.8	530	30	11	10
0.5	12	25	550	18	16	5

Valleylab Force 2, 50 W coag, Ethicon 5 mm reusable scissors

→ Bij hoge piekspanningen kan ~100 mA weglekken, vonken mogelijk zelfs bij lage capaciteit 10-20 pF

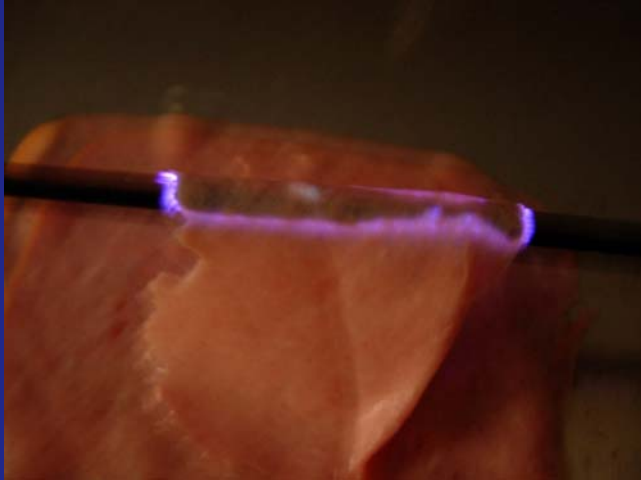
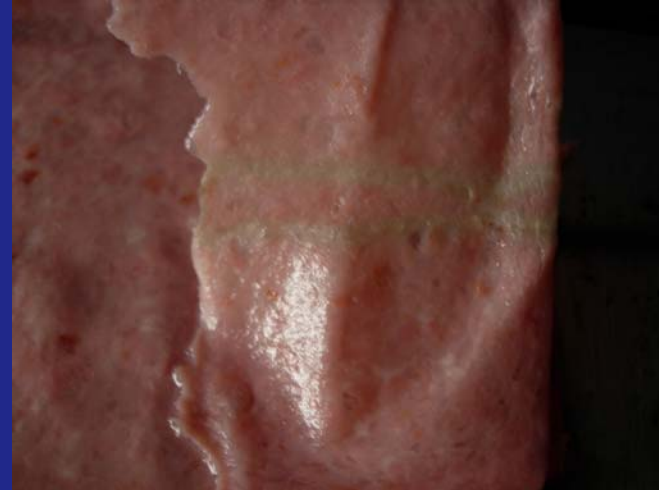
Conmed Excalibur, 50 W Spray coag

- Corona bij hoge piekvoltages (coagulate, fulgurate) met het instrument tegen weefsel
- Niet veel dissipatie (<1 W), maar uitdroging weefsel >60 °C mogelijk na seconden
- Necrose, darmperforatie mogelijk?

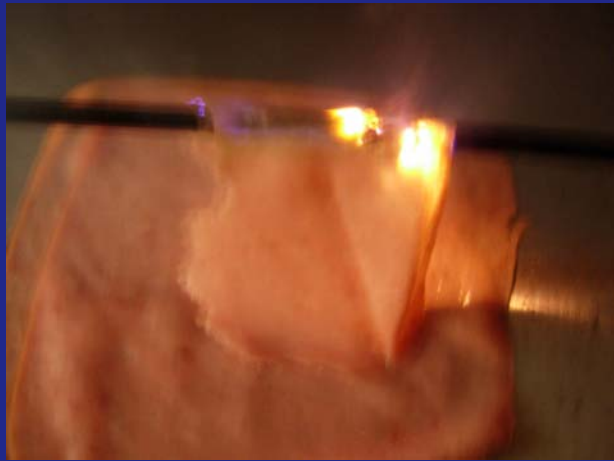
Conmed Excalibur, 50 W Spray coag

- Geen schade door corona bij herbruikbare instrumenten (smeltpunt >240 °C)
- Isolatie wegwerpelektrodes kan smelten bij 100-200 °C, zie doorbranden in 10-30 sec
- Dit effect is technisch beschreven in tenminste één publicatie (1995)
- Incidentie onduidelijk. Typische, witte strepen?

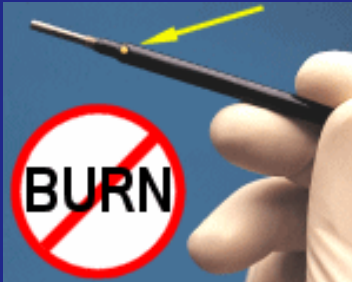
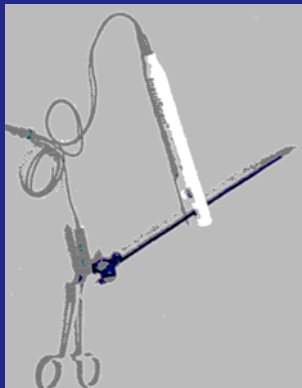
- Megadyne indicator
 - Betere visuele inspectie isolatie
- Isolatie testers
 - Kunnen ook kleine gaatjes opsporen, waarschijnlijk beter dan visuele inspectie

Een vorm van isolatiecontrole is absoluut wenselijk!

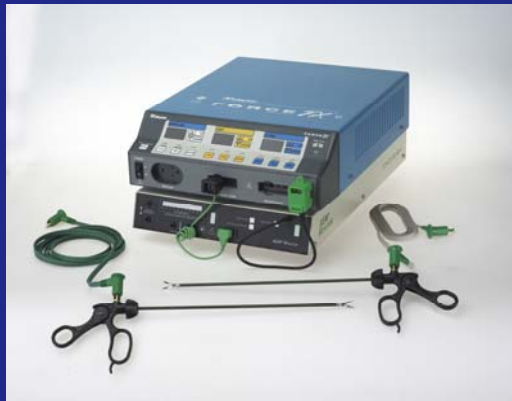
Excision: Active Electrode Monitoring

- Instrumentarium met geïntegreerde afscherming en monitoring van lekstroom
- AEM alarm bij hoge lekstroom onderbreekt duale patiëntplaat, generator slaat af
- Aanbevolen o.a. door Valleylab.
- Enig marktaandeel VS, nog niet in EU.
- In de toekomst in instrumentarium van de bekende firma's?
